## **Paisaje de la tradición y patrimonio edificado en San Andrés del Valle (La Rioja)**

Junio 2026

Centro de Investigación de Arquitectura Tradicional (CIAT)  
Escuela Técnica Superior de Arquitectura de la Universidad Politécnica de Madrid

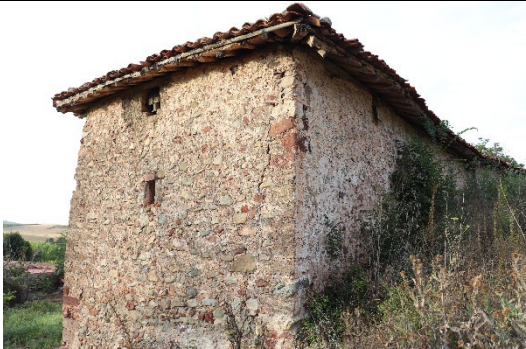
| DESCRIPCIÓN | <p>Los principales daños del inmueble se vinculan a patologías provocadas por la humedad.</p> <p>Muros con grietas de asentamiento en trabados de muros y vanos.</p> <p>Desprendimiento de enfoscado en fachada norte. Arenización de mortero en la base de los muros, y pérdida de sección de los adobes.</p> <p>Elementos de madera presentan daños por agentes xilófagos.</p> <p>Reparaciones con mortero de cemento, incompatibles con los sistemas constructivos tradicionales.</p> <p>Humedad por capilaridad generalizada en los muros. Colonización vegetal en la base de los muros.</p> | | | |

| Fachadas poniente y sur del inmueble, se reconocen grietas en trabado de muros. | Vista interior de la fachada poniente de la ermita, con cubierta de madera con cerchas. |

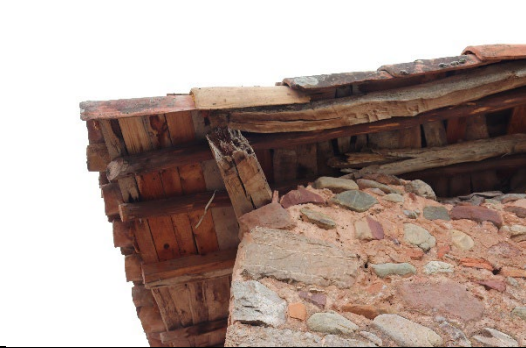
| ESTADO DE CONSERVACIÓN ESTRUCTURAL | Bueno | | Regular | X |
|---|---|--|---|---|
| DESCRIPCIÓN | <p>Muros en estado estable, los cuales presentan grietas de asentamiento, sobre todo en el sector próximo a nuevo cobertizo.</p> <p>Acumulación de humedad por capilaridad en la base de los muros, lo que ha generado la arenización y desprendimiento de mortero.</p> <p>Reparaciones con materiales no compatibles con la estructura original (cemento).</p> <p>La estructura de cubierta presenta manchas de humedad, ataques de agentes xilófagos y pérdida de sección.</p> | | | |

| Vista general de la edificación auxiliar. | Detalle de cubierta y alero, se reconocen daños por agentes xilófagos. |

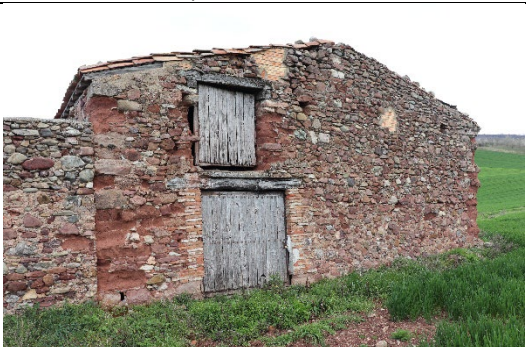
| ESTADO DE CONSERVACIÓN ESTRUCTURAL | Bueno | | Regular | X |
|---|---|--|---|---|
| DESCRIPCIÓN | <p>Edificaciones con daños asociados a la acumulación de humedad, lo que ha generado la arenización y pérdida de sección de sillarejos en trabados de muros y jambas. Este daño, se encuentra más acentuado en las fachadas norte y poniente.</p> <p>La edificación con cubierta presenta muros en estado estable, mientras que la edificación adosada sin cubierta presenta derrumbes parciales de muros. Se reconocen algunas reparaciones en muros, a través de albañilería de ladrillo de hueco doble y mortero de cemento, material no compatible con los sistemas constructivos tradicionales.</p> <p>Los principales daños de los elementos de madera se deben, a la fotodegradación y pérdida de lignina, por acción de los rayos UV.</p> | | | |

| Detalle de vano de portón de madera, con jambas de albañilería de ladrillo de barro cocido. | Detalle de la fachada poniente, con sillarejos degradados parcialmente por daños por humedad. |
