# DOCUMENTACIÓN DEL ÁREA DE LA CERCA HISTÓRICA DEL MONASTERIO DE YUSO Y PROPUESTAS PARA SU MEJORA PAISAJÍSTICA

Mayo de 2026

UNIVERSIDAD  
POLITÉCNICA  
DE MADRID

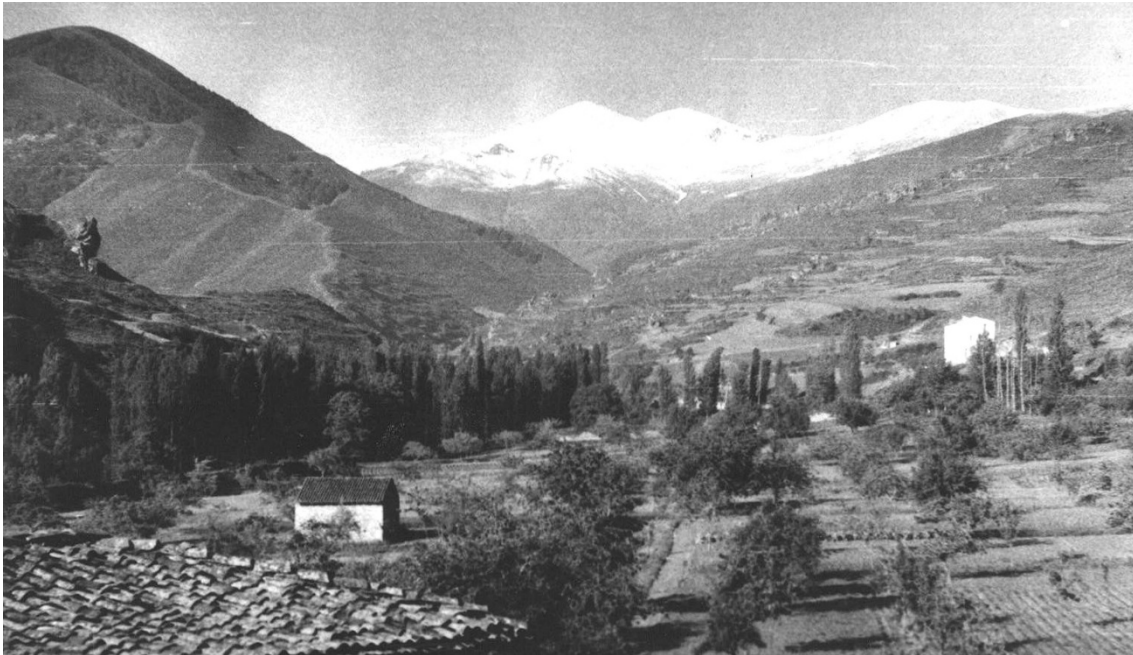
Figura 2. Vista del Manzanal desde un punto alto del Monasterio de Yuso. El área se observa cultivado de huerta y frutales. Probablemente, primeras décadas del siglo XX. Fotografía facilitada por Ismael Maestro Fernández.

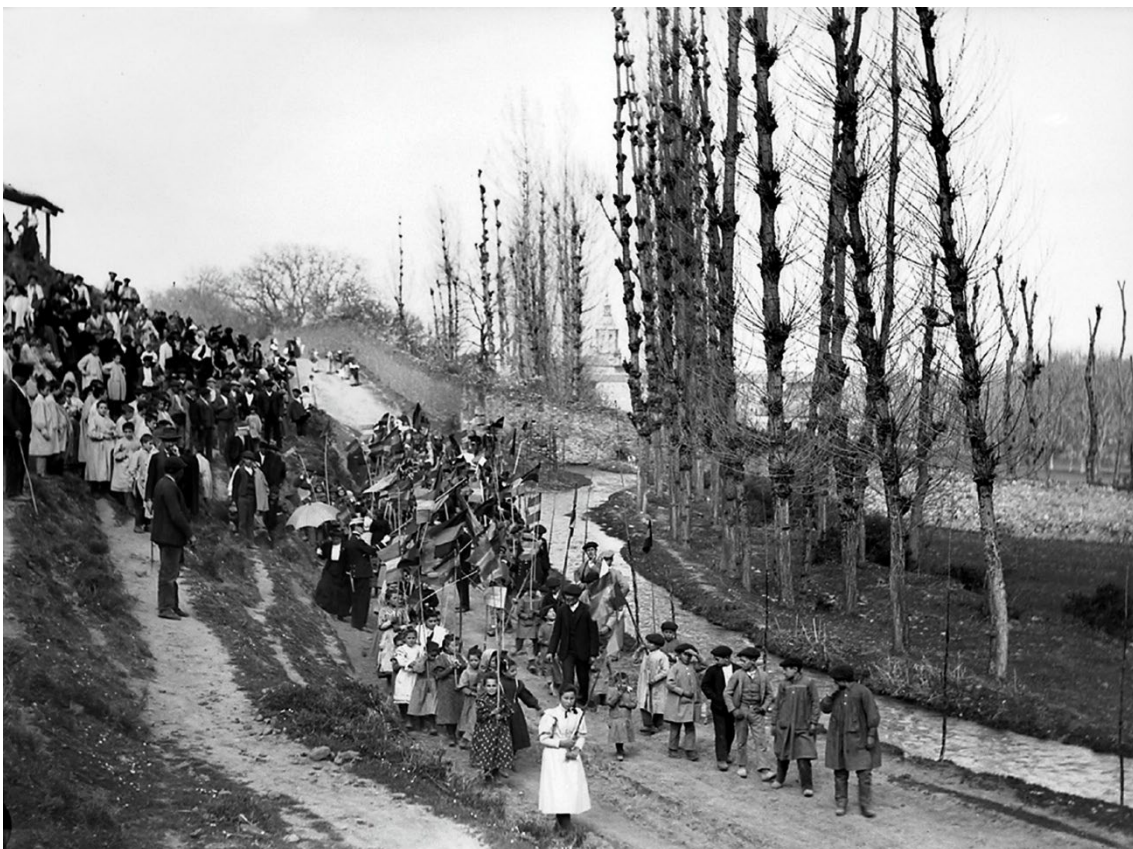
Figura 3. Vista del Torco en el momento que atraviesa la cerca del monasterio para entrar en el Manzanal. Se identifica al fondo la torre de la iglesia del Monasterio de Yuso. Probablemente, primeras décadas del siglo XX. Fotografía facilitada por Ismael Maestro Fernández.

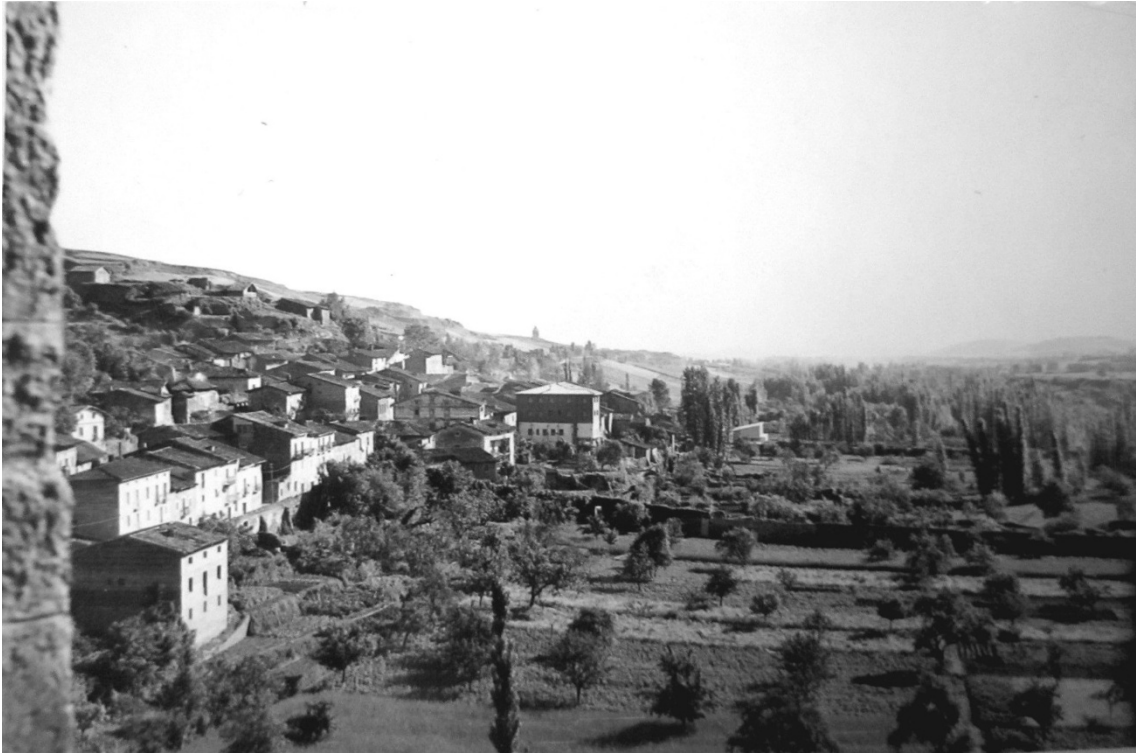
Figura 4. Vista del Nogueral desde un punto alto del Monasterio de Yuso. El área se observa cultivado de huerta y frutales. Probablemente, primeras décadas del siglo XX. Fotografía facilitada por Ismael Maestro Fernández.

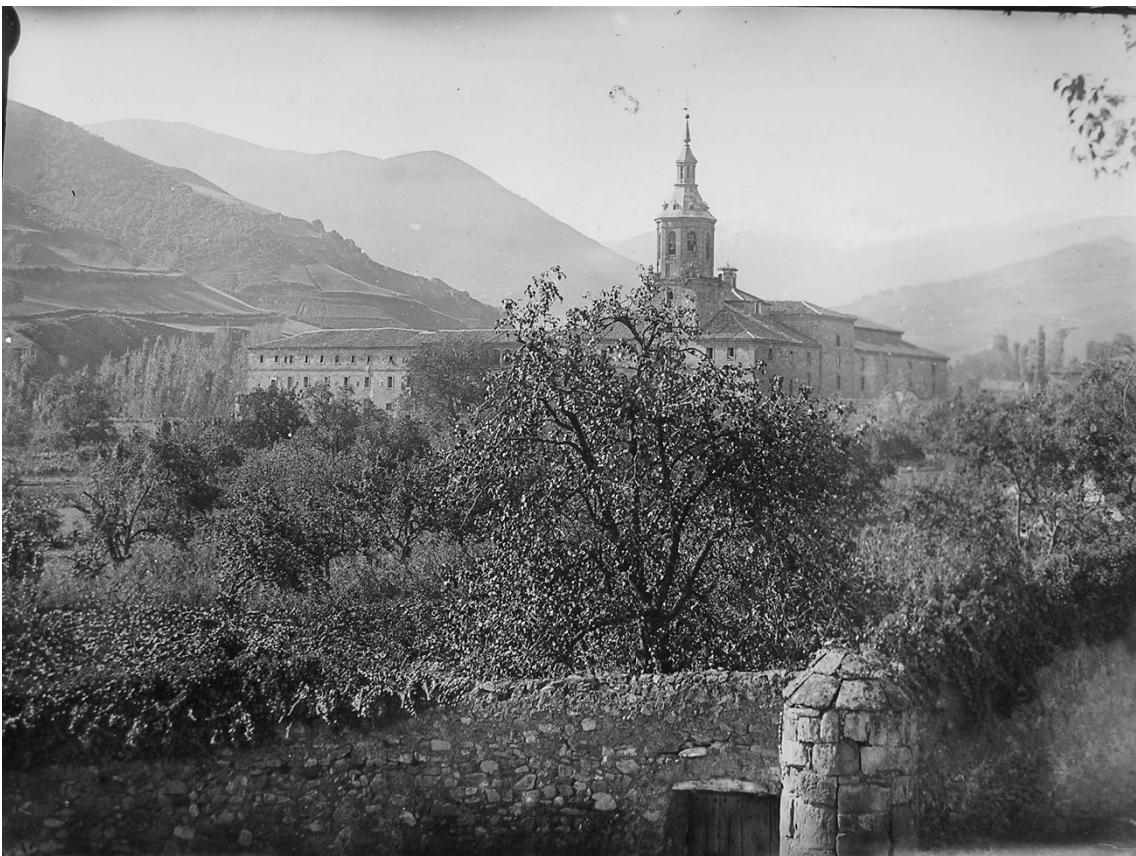
Figura 5. Vista del Nogueral y el Monasterio de Yuso. Se trata de una de las vistas más icónicas del conjunto monumental, que ha sido representada a lo largo de la historia. Probablemente, primeras décadas del siglo XX. Fotografía facilitada por Ismael Maestro Fernández.

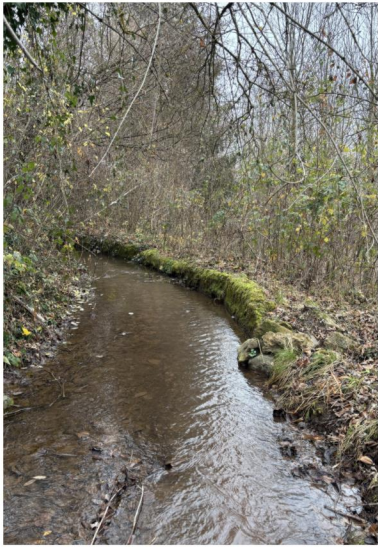
SECCIÓN 1

S1 Surco artificial externo para la canalización del agua, construido a partir de la manipulación del terreno para conformar los límites del cauce.

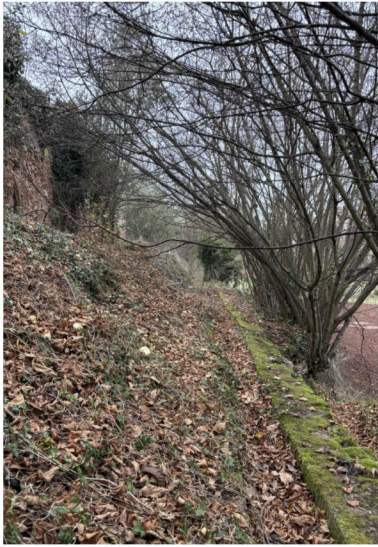
SECCIÓN 2

S2 Desarrollo interior de la línea de agua junto y en paralelo a la cerca histórica, que actúa, a su vez, como muro de contención del terreno.

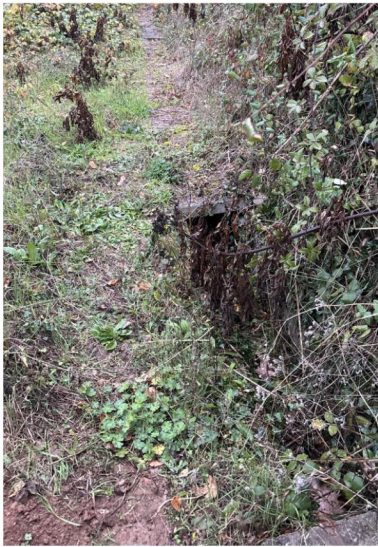
SECCIÓN 3

S3 Bifurcación de la línea de agua en un tramo interior, y un tramo exterior, canalizado de forma oculta al aproximarse al casco urbano.

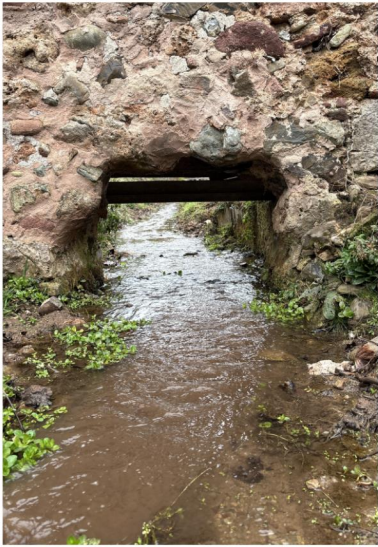
SECCIÓN 4

S4 Interacción de la línea de agua "El Torco" con el interior del recinto de las huertas delimitado por la cerca histórica del Monasterio de Yuso.

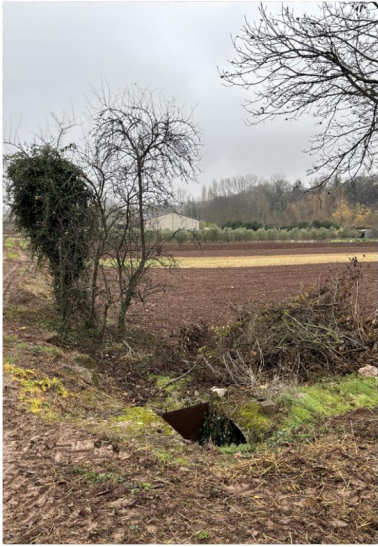
SECCIÓN 5

S5 Sistemas de canalización y distribución visibles y ocultos para llevar a cabo el riego a manta por inundación de las parcelas agrícolas.

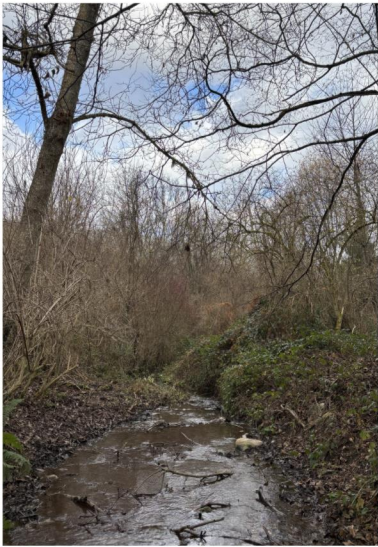
SECCIÓN 6

S6 Trabajo artificial del terreno para proteger el desarrollo de la línea de agua frente a las posibles crecidas del río Cárdenas, en su acometida.

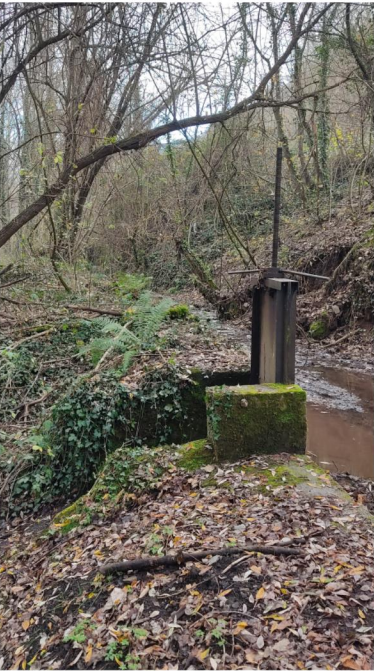
C1.1  
COMPUERTA TIPO 1  
Compuerta de paso regulable, de activación mecánica mediante sistema rotatorio manual, en estructura metálica sobre hormigón.

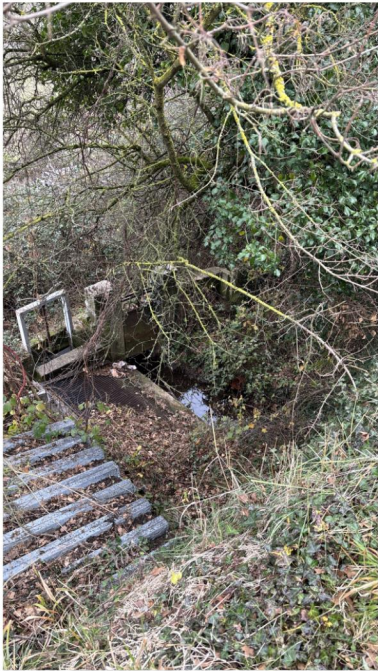
C1.2  
COMPUERTA TIPO 2  
Compuerta de paso regulable, de activación mecánica mediante sistema rotatorio manual, en estructura metálica sobre hormigón.

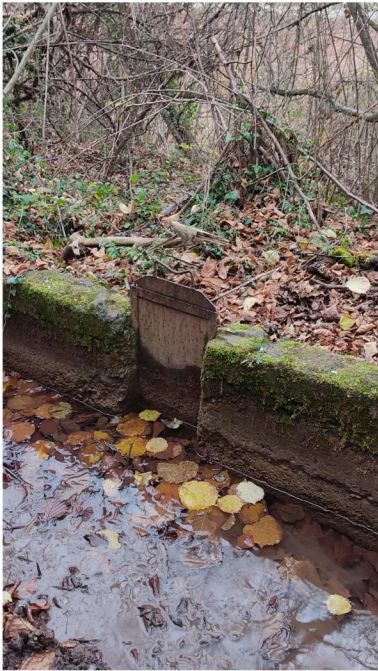
C1.3  
COMPUERTA TIPO 3  
Compuerta de paso no regulable, de activación mediante tracción manual, integrada en la delimitación de hormigón del canal.

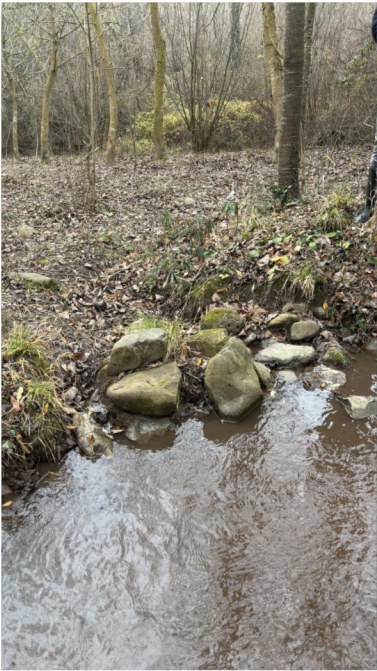
C1.4  
COMPUERTA TIPO 4  
Control de paso parcialmente regulable, de activación manual mediante la manipulación de cantos rodados sobre el surco de conducción.

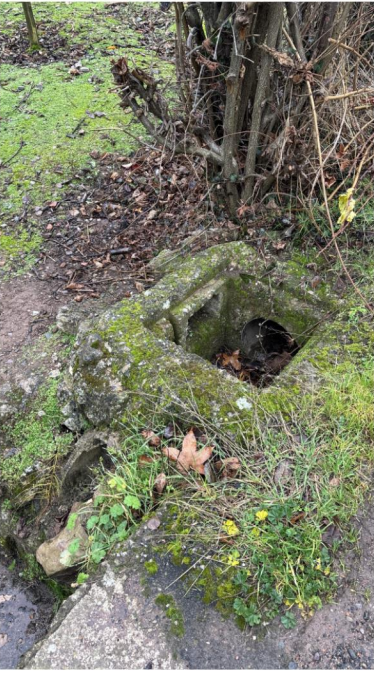
C2.1  
CRUCE TIPO 1  
Registro abierto y dispositivo de control de paso situado en el cruce de dos tramos de canalización ocultos, situados a diferente profundidad.

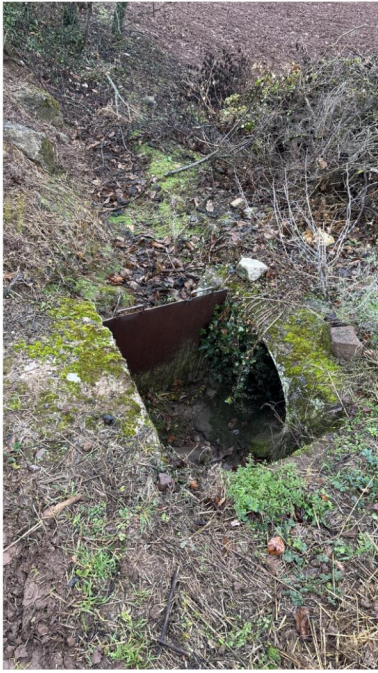
C2.2  
CRUCE TIPO 2  
Registro abierto y dispositivo de control de paso situado en el cruce entre un tramo de canalización oculto y un tramo de canalización híbrido.

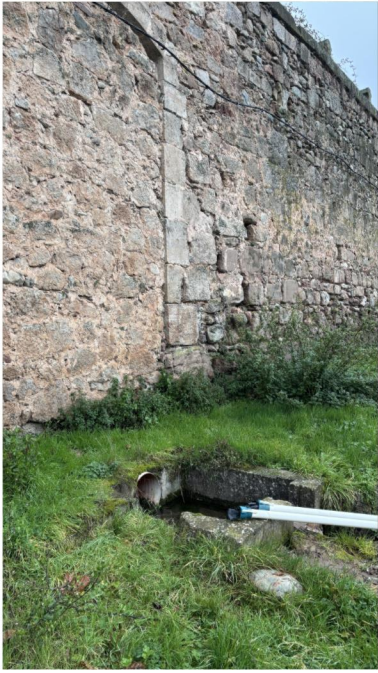
C2.3  
CRUCE TIPO 3  
Registro abierto y dispositivo de control de paso situado en la bifurcación entre varios tramos de canalización ocultos y/o visibles.

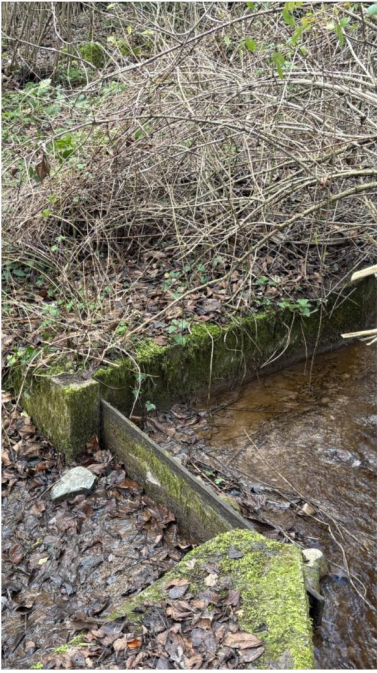
C2.4  
CRUCE TIPO 4  
Dispositivo de acometida y compuerta de paso situada en la bifurcación de un tramo de canalización exterior, para la regulación general del caudal.

Los principales puntos singulares de la línea de agua "El Torco" se concentran en las zonas de acometida, bifurcación y regulación del caudal. El caso más relevante se sitúa en el encuentro con el río Óllora, donde el cauce natural se divide en dos recorridos mediante una compuerta: uno de ellos alimenta la propia línea de agua, mientras que el otro mantiene el curso natural del río hacia el Cárdenas. En este punto se incorpora además una cámara de sedimentación o poceta amortiguadora destinada a reducir la velocidad del agua y evitar daños por exceso de caudal. Junto a ella, nuevas compuertas permiten redistribuir el agua hacia parcelas agrícolas y forestales.

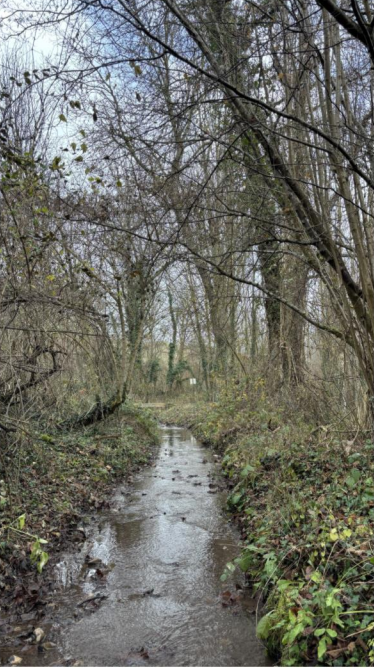
C3.1  
CANALIZACIÓN TIPO 1  
Surco artificial externo para la canalización del agua, construido a partir de la manipulación del terreno para conformar los límites del cauce.

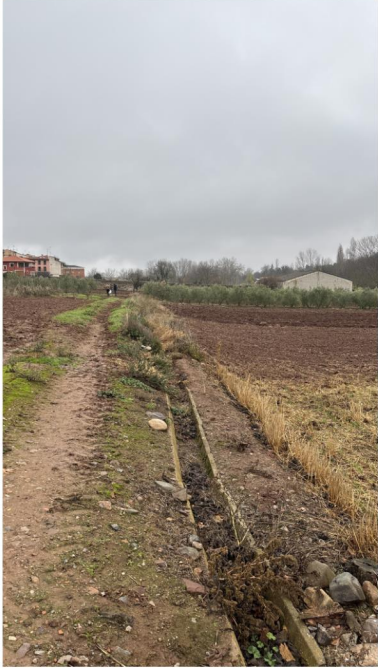
C3.3  
CANALIZACIÓN TIPO 3  
Construcción visible u oculta del cauce del agua mediante la disposición secuencial de una serie de piezas prefabricadas de hormigón.

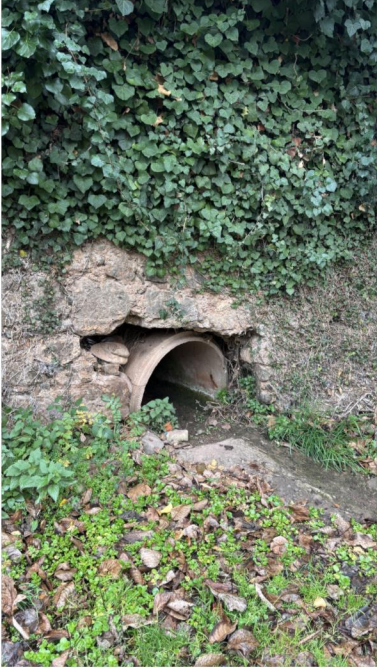
C3.4  
CANALIZACIÓN TIPO 4  
Canalización subterránea del caudal de riego mediante la introducción de tuberías cilíndricas, conformadas a partir de tramos prefabricados.
