# Un paisaje monástico

Voluntariado del Patrimonio Mundial  
en San Millán de la Cogolla, 2025

## 1.1. Elaboración del estudio histórico-documental del barrio de La Hiedra

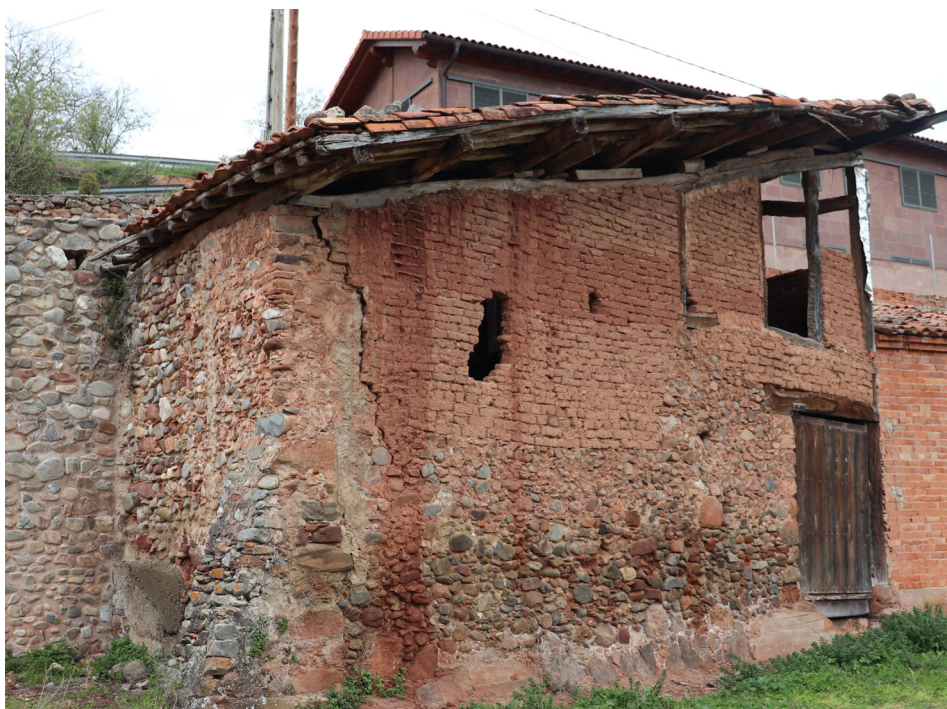
Grieta en trabado de muros. Ejemplo de daño registrado en estudio patológico en la arquitectura tradicional de San Millán de la Cogolla.

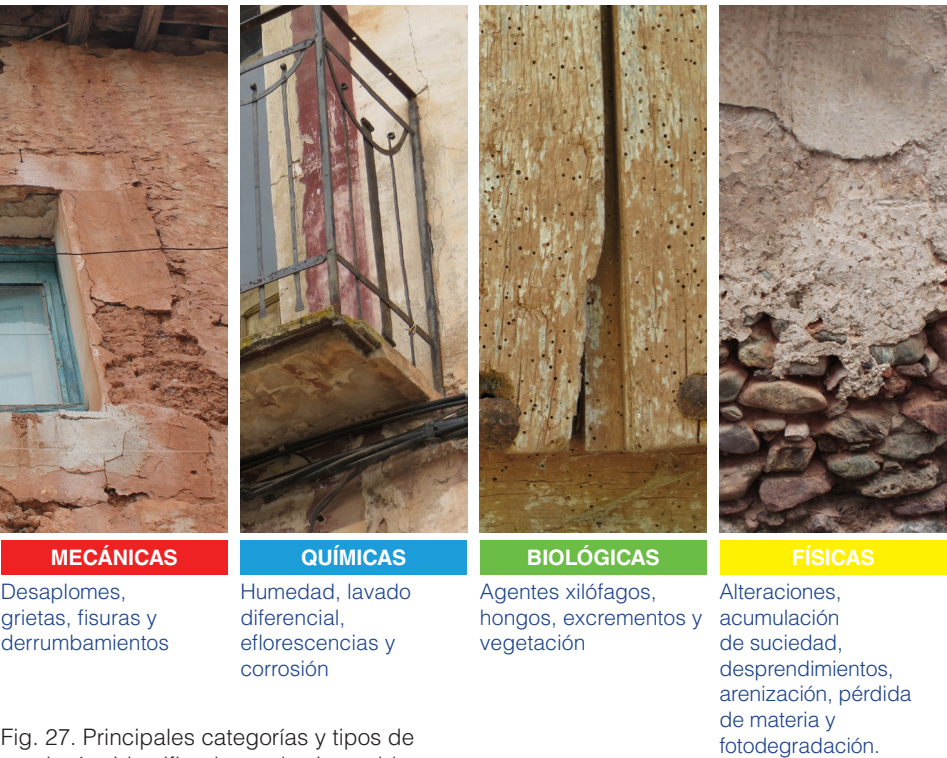
Es importante señalar que, generalmente los daños, se presentan de forma combinada o son resultado de los efectos que provoca la progresión de un tipo de patología específica. En esta publicación, la descripción de los daños identificados se ha organizado a través de cuatro principales categorías: mecánicas, químicas, biológicas y físicas.

Fig. 27. Principales categorías y tipos de patologías identificadas en los inmuebles.

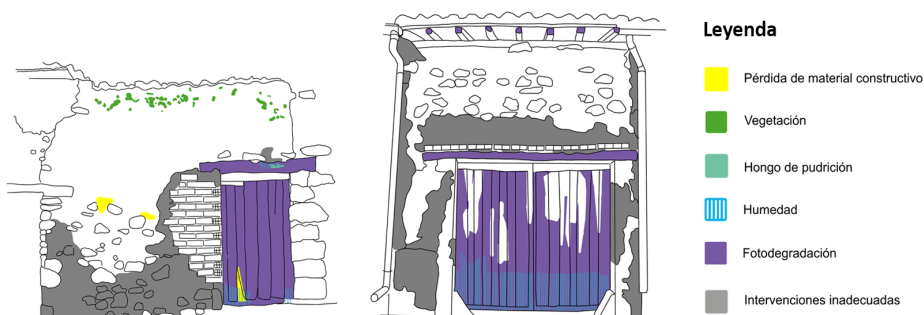
Fig. 30 y 31. Planos de daños de edificación auxiliar (EA1). Autores Catalina Jiménez y Katrin Mittermeier.

Los daños de origen químico observados se relacionan con, la identificación de manchas de humedad en la base de las carpinterías de las puertas, debido a la presencia de humedad por capilaridad y por el agua que salpica desde el alero. También presenta corrosión en los elementos metálicos.

Reconocibles en los daños provocados por fotodegradación que presentan los elementos de madera, como dinteles y carpinterías de puertas y, debido a la pérdida de material, principalmente enfoscado, en el muro de la fachada norponiente.
