## **Paisaje de la tradición y patrimonio edificado en San Andrés del Valle (La Rioja)**

Junio 2026

Centro de Investigación de Arquitectura Tradicional (CIAT)  
Escuela Técnica Superior de Arquitectura de la Universidad Politécnica de Madrid

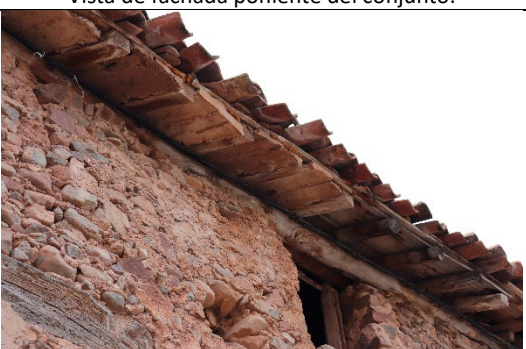
| Vista del conjunto de los inmuebles, desde la calle Mayor. | Detalle de alero de canes de madera sin labrar, y tablero de ripias. |

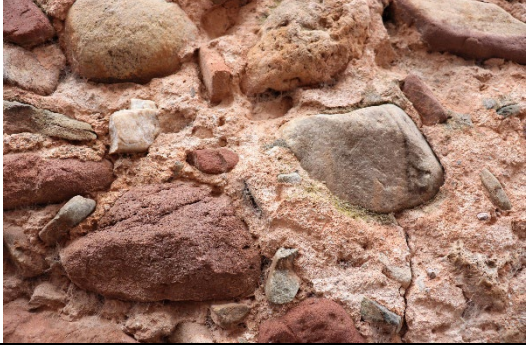
| Detalle de enfoscado con mortero de arena y cal. | Detalle de muro de mampostería de piedra irregular, con cantos rodados. |

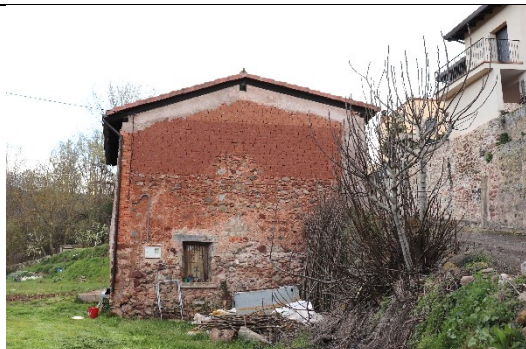
| Vista de la fachada principal, fachada oriente. | Vista de la fachada norte con albañilería de adobe en la parte superior. |

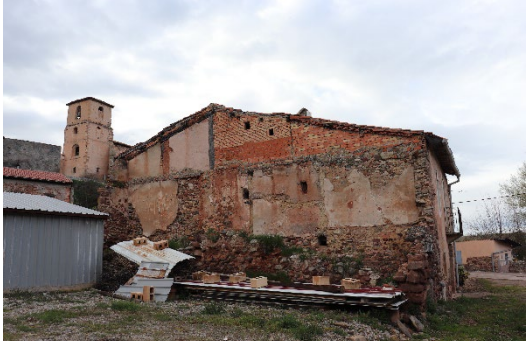
| DESCRIPCIÓN | Ambas edificaciones se encuentran en un estado estructural inestable, y sus principales daños se asocian al abandono, a la falta de mantenimiento y a la acumulación de humedad.<br>En vivienda se reconoce humedad por capilaridad en la base de los muros, y manchas de escorrentía en fachadas. Los elementos de madera presentan agentes xilófagos, y los metálicos oxidación. Arenización en revestimientos y morteros. Dinteles de madera han sido reemplazados por dinteles de hormigón.<br>La edificación en la que se encuentra el horno, se encuentra parcialmente derrumbada, además, el muro sur ha colapsado. Humedad generalizada, arenización y desprendimientos de morteros. Dintel de madera y estructura de cubierta con ataque de agentes xilófagos. | | | |

| Muro medianero sur de la vivienda. | Vista de la fachada poniente de la vivienda. |

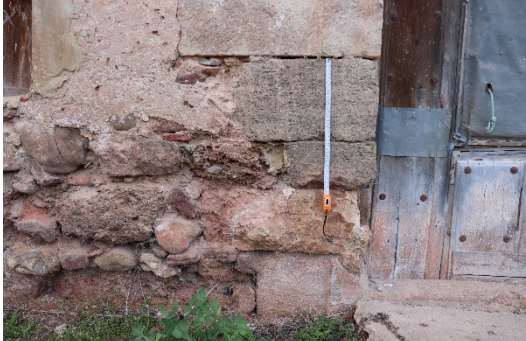
| Detalle de sillares en jamba de puerta. | Vista del horno de barro situado en la edificación auxiliar. |

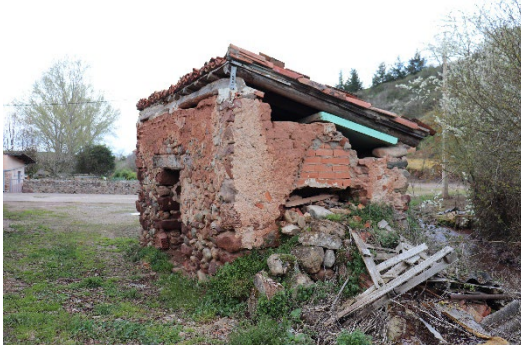
| <p>Vista general de la edificación auxiliar con muro sur derrumbado.</p> | <p>Detalle de inscripción en balcón.</p> |

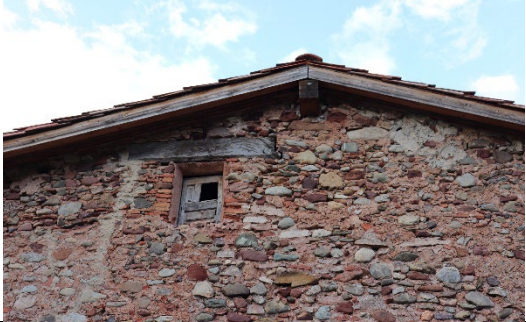
| Vista de la fachada sur de la vivienda y de la edificación auxiliar. | Detalle del muro hastial sur de la vivienda, de mampostería de piedra irregular y ventanuco con jamba de albañilería de ladrillo. |

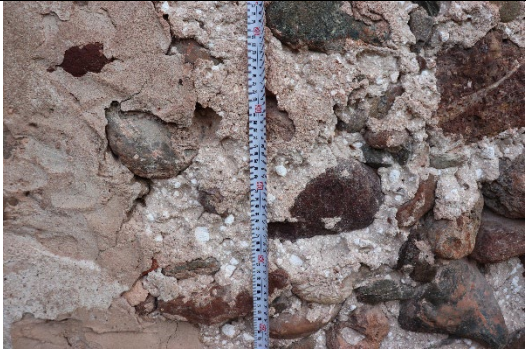
| A la derecha, detalle de puerta de acceso a la vivienda. | Detalle de enfoscado de muros con mortero de arena y cal, se reconocen restos de cal. |

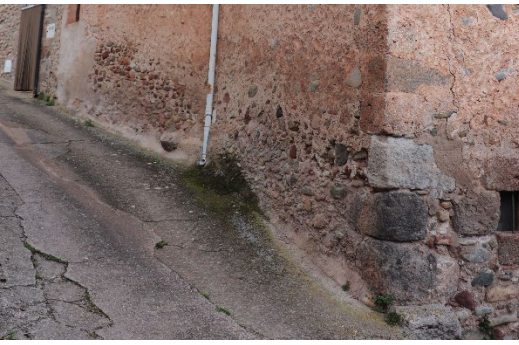
| DESCRIPCIÓN | Edificación en estado estable, se reconocen grietas en el trabado de los muros. Humedad por capilaridad, lavado y desprendimiento de enfoscado y revoco; y acumulación de musgo y vegetación en la base de los muros. Reparaciones con cemento, las cuales, debido a la incompatibilidad con los materiales y sistemas constructivos tradicionales, han generado grietas y eflorescencias. | | | |

| <p>Vista de la fachada poniente de la vivienda a calle Cantón.</p> | <p>Detalle de trabado de muros con sillares, y colonización vegetal en la base de los muros.</p> |

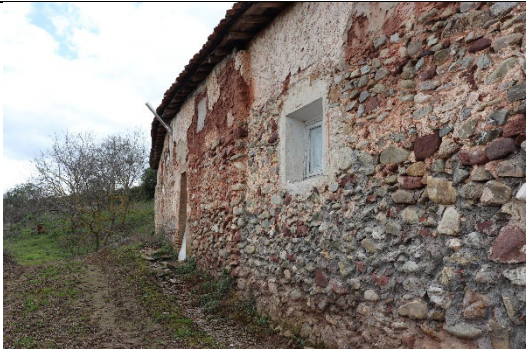
| <p>Detalle de fachada norte, con muros con base de mampostería de piedra sobre el que se levantan muros de albañilería de adobe.</p> | <p>Vista panorámica de la ermita, destaca su emplazamiento aislado y en un sitio elevado.</p> |

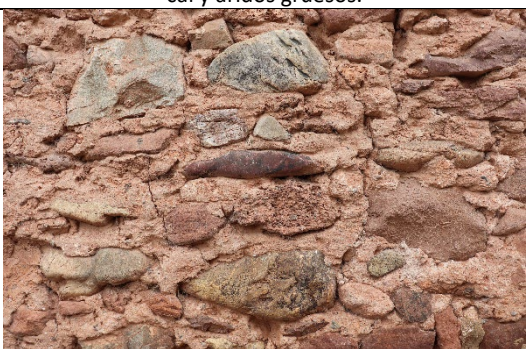
| Detalle de enfoscado con mortero de arena y cal, que deja a la vista algunos mampuestos. | Vista de la fachada norte del inmueble con cobertizo adosado. |

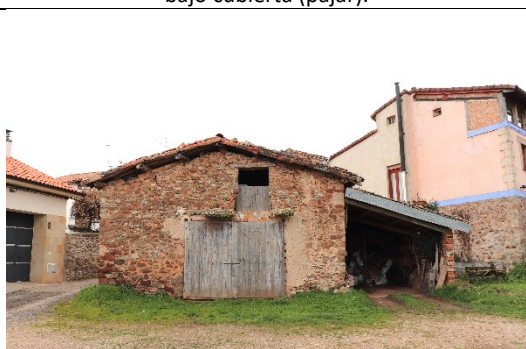
| ESTADO DE CONSERVACIÓN ESTRUCTURAL | Bueno | | Regular | X |
|---|---|--|---|---|
| DESCRIPCIÓN | <p>Muros en estado estable, los cuales presentan grietas de asentamiento, sobre todo en el sector próximo a nuevo cobertizo.</p> <p>Acumulación de humedad por capilaridad en la base de los muros, lo que ha generado la arenización y desprendimiento de mortero.</p> <p>Reparaciones con materiales no compatibles con la estructura original (cemento).</p> <p>La estructura de cubierta presenta manchas de humedad, ataques de agentes xilófagos y pérdida de sección.</p> | | | |

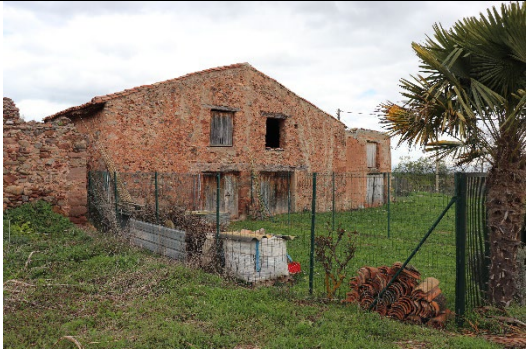
| ESTADO DE CONSERVACIÓN ESTRUCTURAL | Bueno | | Regular | X |
|---|---|--|---|---|
| DESCRIPCIÓN | Muros de edificación en estado estable. Se reconocen grietas de asentamiento en el sector del trabado de los muros.<br>Humedad por capilaridad en la base de los muros, y machas de escorrentía en fachadas.<br>Los elementos de madera presentan daños por acción de rayos UV, y ataques de agentes xilófagos, que además, en dintel de puerta de pajar oriente presentan pérdida de sección. | | | |

| Vista general de la fachada principal, con orientación surorientada. Se identifican los accesos diferenciados que definen las dos propiedades. | Vista de la fachada norponiente del inmueble. |

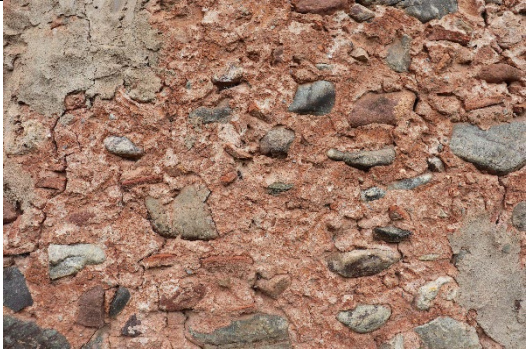
| Detalle del enfoscado con mortero de arena, cal y áridos gruesos, que deja algunos mampuestos vistos. | Detalle de portón de madera de dos hojas. |

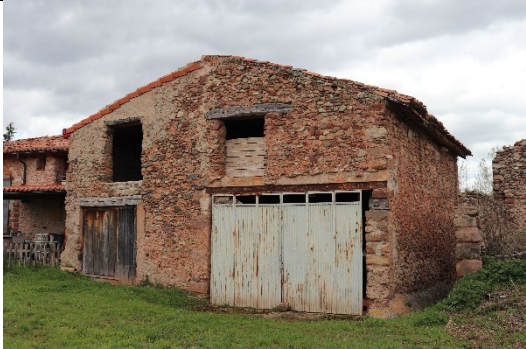
| Vista general de la fachada suroriental del inmueble, que corresponde a la fachada principal. | Detalle de vano de acceso a pajar con dintel de madera atacado por agentes xilófagos. |

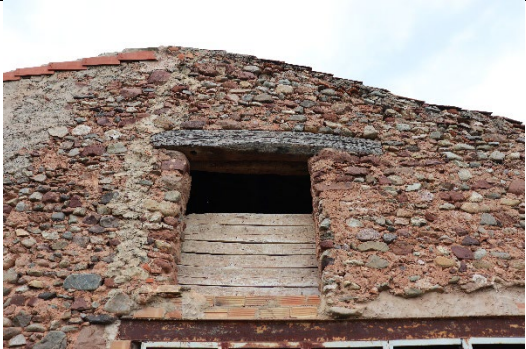
| ESTADO DE CONSERVACIÓN ESTRUCTURAL | Bueno | | Regular | X |
|---|---|--|---|---|
| DESCRIPCIÓN | <p>Muros en estado estable. La composición original de la fachada principal se ha modificado, debido a la apertura de un vano de gran tamaño en la planta baja, que significó la instalación de una viga de hierro, y la reconstrucción parcial de muros con albañilería de ladrillo hueco.</p> <p>Acumulación de humedad en la base de los muros, y reparaciones con mortero de cemento, material no compatible con los sistemas constructivos tradicionales.</p> <p>Los elementos de madera presentan fotodegradación por acción de los rayos UV, y ataque de agentes xilófagos.</p> | | | |

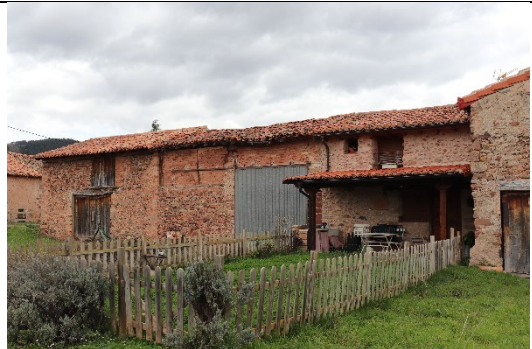
| ESTADO DE CONSERVACIÓN ESTRUCTURAL | Bueno | | Regular | X |
|---|---|--|---|---|
| DESCRIPCIÓN | <p>Aunque las edificaciones se encuentran en estado estable, dos de ellas presentan modificaciones debido a la apertura de nuevos vanos, lo que altera la estructura original. También se reconocen reconstrucciones de muros con ladrillos de hueco doble en edificación central y poniente.</p> <p>Las maderas originales presentan degradación por rayos UV, y ataques por agentes xilófagos. Además, en los tres inmuebles se han ejecutado reparaciones con mortero de cemento, material incompatible con los sistemas constructivos tradicionales.</p> <p>La vivienda situada en el extremo oriente ha sido modificada como vivienda.</p> | | | |

| Vista general del conjunto de las tres edificaciones. | Vista de la fachada posterior (norponiente) del conjunto. |

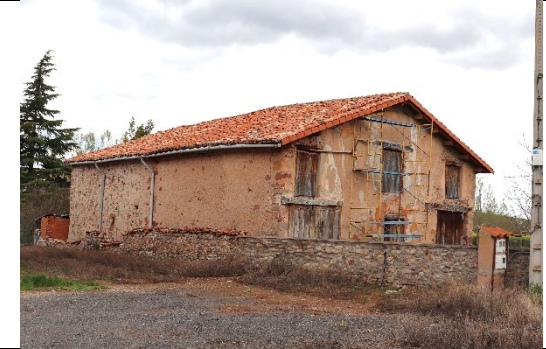
| Vista general del inmueble. | Vista de la fachada nororiental, se reconoce la división entre propiedades. |

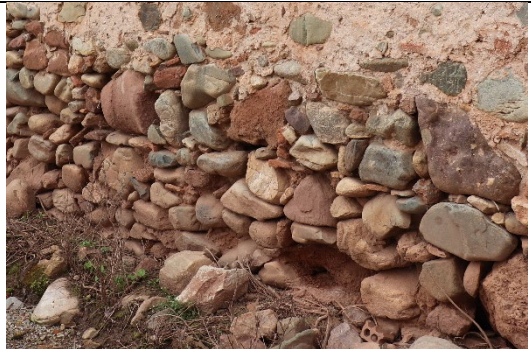
| DESCRIPCIÓN | Aunque la estructura de los muros se encuentra en estado estable, el inmueble presenta grietas verticales de asentamiento, desprendimientos parciales de revoco en la base de los muros y en sectores próximos a los dinteles de madera. Elementos de madera con daños por acción de los rayos UV y ataque de agentes xilófagos. En la fachada nororiente, en el sector del zócalo, pérdida de sección del muro por arenización del mortero, debido a la acumulación de humedad. Manchas de humedad generalizadas en las fachadas. Reparaciones con cemento, material no compatible con los sistemas constructivos tradicionales. | | | |

| Detalle de sillares en trabado de muros. | Detalle de base del muro con arenización y pérdida de revoco por acumulación de humedad. |

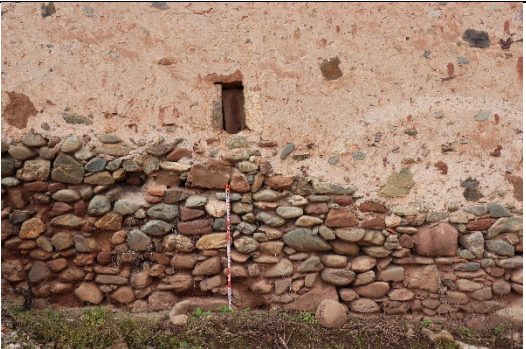
| Vista de portón de madera de dos hojas de enebro, y sillares en jambas. | Detalle de muro de mampostería de piedra con ventanuco y mampuestos a la vista por pérdida de revoco. |

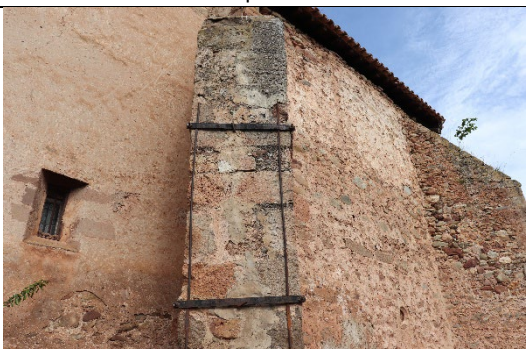
| Vista del muro oriente con contrafuertes y refuerzos metálicos. | Vista general del muro oriente, con vegetación en sector de coronación de muros. |

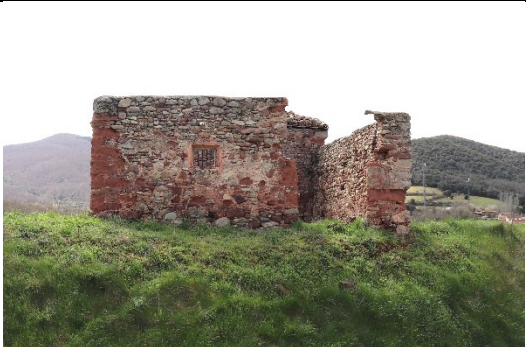
| ESTADO DE CONSERVACIÓN ESTRUCTURAL | Bueno | | Regular | X |
|---|---|--|---|---|
| DESCRIPCIÓN | <p>Edificaciones con daños asociados a la acumulación de humedad, lo que ha generado la arenización y pérdida de sección de sillarejos en trabados de muros y jambas. Este daño, se encuentra más acentuado en las fachadas norte y poniente.</p> <p>La edificación con cubierta presenta muros en estado estable, mientras que la edificación adosada sin cubierta presenta derrumbes parciales de muros. Se reconocen algunas reparaciones en muros, a través de albañilería de ladrillo de hueco doble y mortero de cemento, material no compatible con los sistemas constructivos tradicionales.</p> <p>Los principales daños de los elementos de madera se deben, a la fotodegradación y pérdida de lignina, por acción de los rayos UV.</p> | | | |

| Vista general del conjunto de edificaciones adosadas desde la ruta LR 331. | Vista de la fachada norte de la estructura en estado de ruina. |
