Proyecto:  
Un paisaje monástico, San Millán de la Cogolla.

**Estudio patrimonial arquitectónico: identificación y  
catalogación de los elementos construidos de valor patrimonial,  
que definen el paisaje cultural monástico de San Millán de la  
Cogolla (La Rioja)**

Centro de Investigación de Arquitectura Tradicional (CIAT)  
Escuela Técnica Superior de Arquitectura de la Universidad Politécnica de Madrid

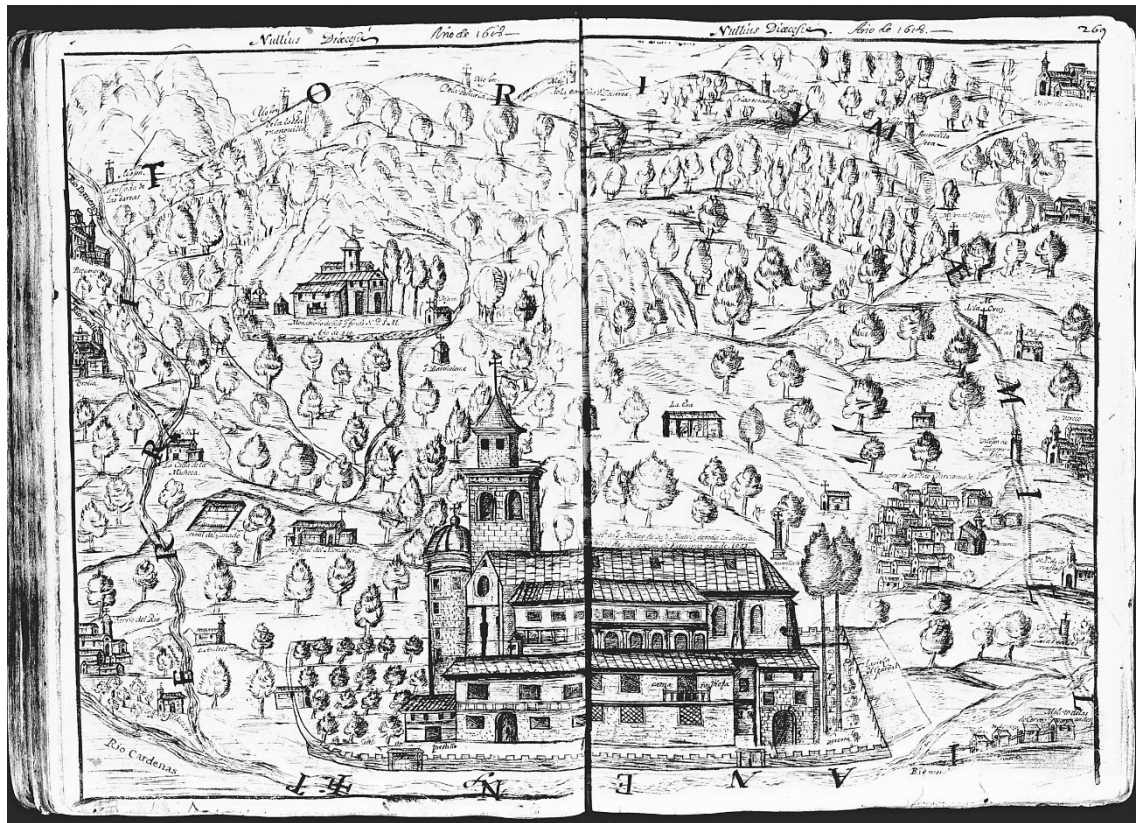
### Documento nº 3.

Grabado del monasterio de Yuso y de su entorno. Año 1614.

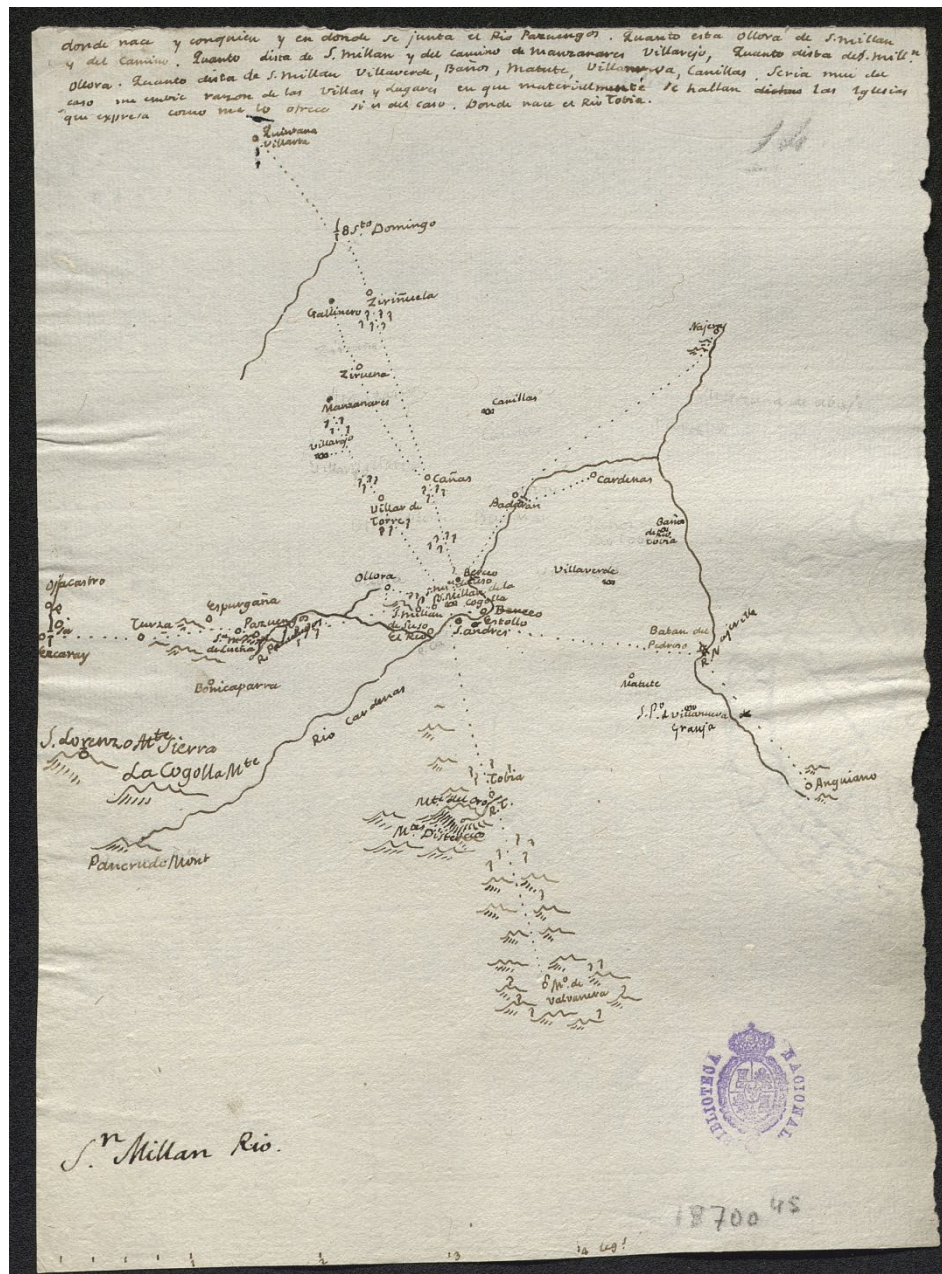
#### Documento nº 4.

Croquis del Valle de San Millán. Año 1795.
